SPAZZOLATURA E ASPIRAZIONE DELLA CALAMINA SUPERFICIALE

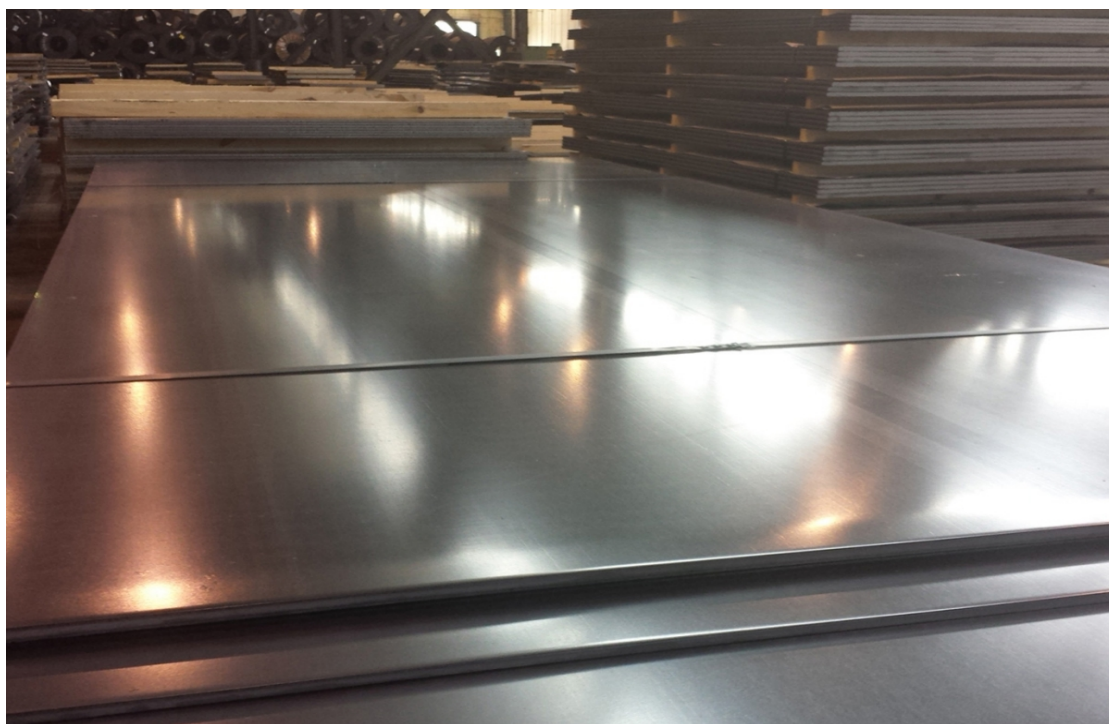
Entrambi gli impianti di **spianatura lamiera** della **Sidastico** sono dotati di sezioni multiple di **spazzolatura acciaio** e aspirazione della calamina, attraverso i quali la calamina naturalmente presente sulla superficie delle **lamiere acciaio** viene rimossa per azione di spazzole rotanti in fibre di carbonio, aspirata da un apposito impianto, raccolta al di fuori dello stabilimento Sidastico in appositi contenitori e completamente riciclata.
